**SERVIÇO PÚBLICO FEDERAL
CONSELHO REGIONAL DE ENGENHARIA, ARQUITETURA E AGRONOMIA DO ESTADO DE SÃO
PAULO
CREA**

PROCESSO N.º SF-000001/2020

ASSUNTO: SINISTRO

APURAÇÃO DE IRREGULARIDADES REFERENTE A ACIDENTE OCORRIDO EM 30/12/19, ONDE O ELEVADOR DO ED. TIFFANY DESPENCOU E RESULTOU EM 04 VÍTIMAS FATAIS, SITO A R: GUARARAPES, 33 – VILA BELMIRO – SANTOS/SP

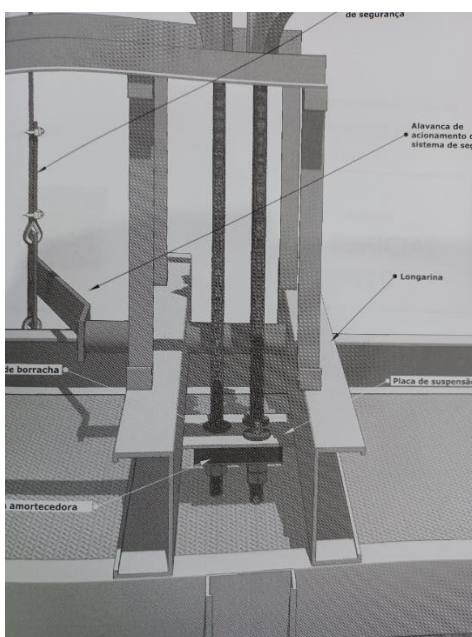
Figura 1- folha 312 do processo - desenho fornecido pelo INSTITUTO DE CRIMINALISTA

Podemos verificar na figura 1 que o sistema de ancoramento com três cabos de aço são presos a estrutura da cabina do elevador por um conjunto envolvendo uma placa metálica de suspensão de 3 milímetros de espessura (Ver fol. 274) e uma placa de material descrito pela Perita do Instituto Criminalista como sendo uma borracha amortecedora. Sendo que este sistema de ancoramento possui um total de 30 mm de espessura (ver fl. 268 do processo).

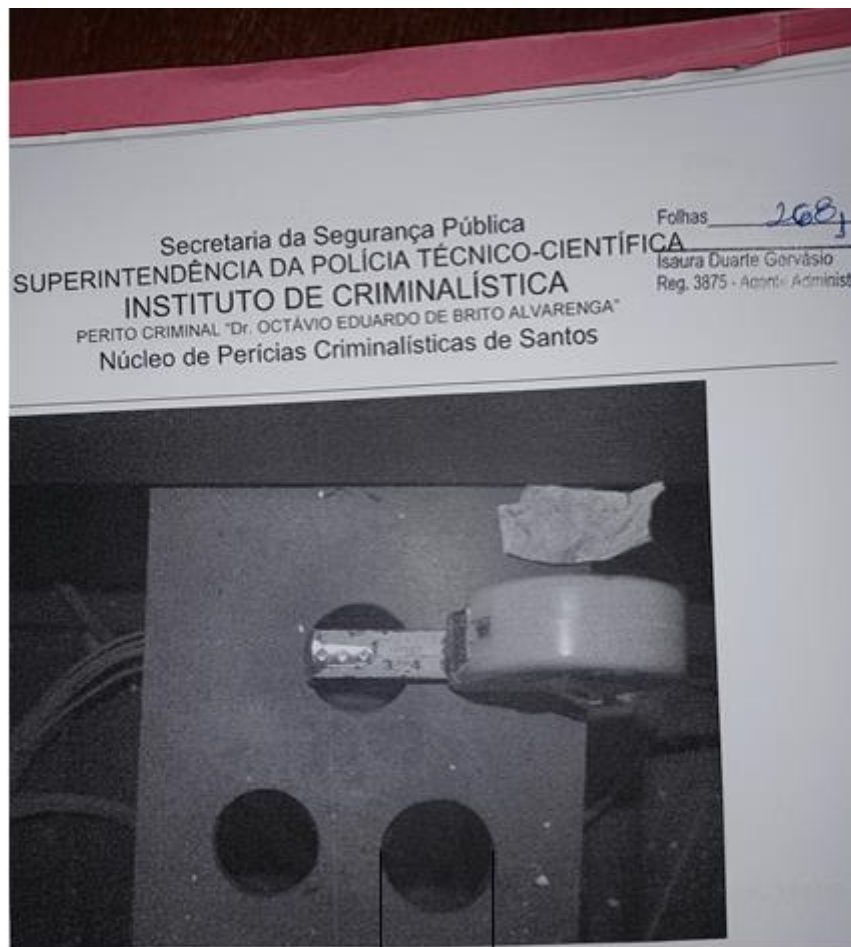
Embora as fotos das folhas 268 e 267 do processo informam que os furos da placa de metal presa a estrutura do elevador medem 35 mm de diâmetro. Ver fotos a seguir:

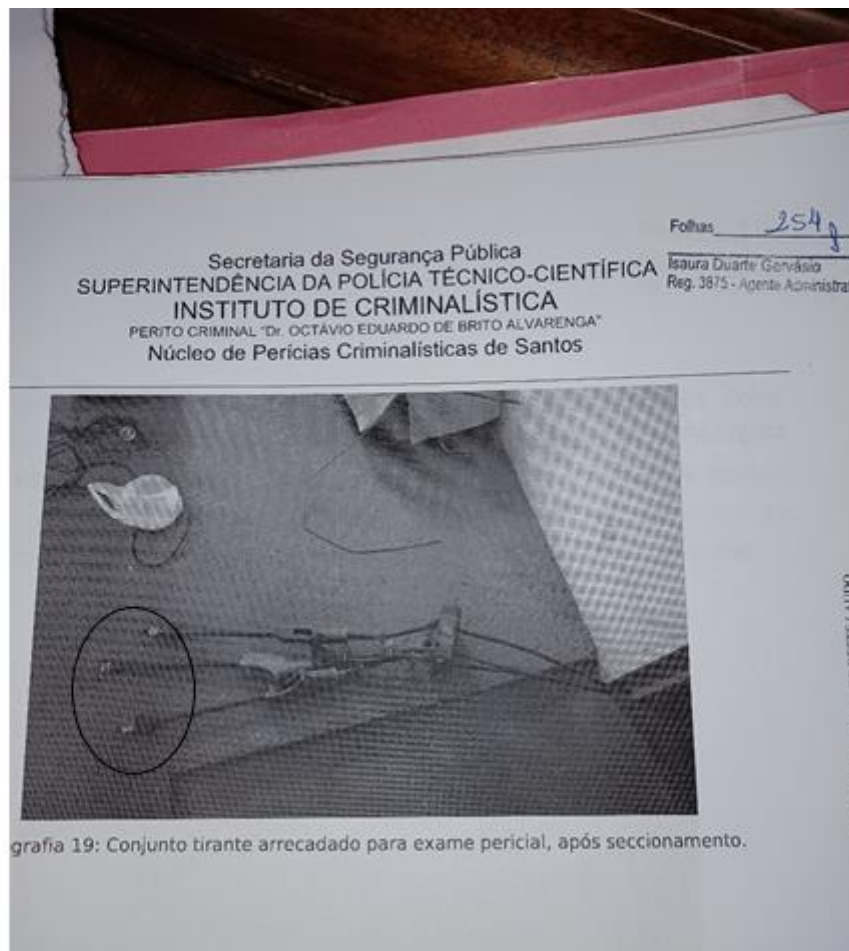
No entanto podemos verificar a seguir, nas imagens da folha 254, que a porcas e as arruelas que servem para ancorar o elevador ainda permaneciam presas aos cabos.

Podemos concluir que, pelo fato das porcas e arruelas metálicas, ainda continuam presas aos cabos de aço, significa que passaram direto pelos furos da chapa de ancoragem do elevador que possuem furos com diâmetros de 35 mm, sem oferecer resistência ao cisalhamento, o que nos leva a concluir que os diâmetros das porcas e arruelas eram inferiores às dos furos da placa metálica da estrutura do elevador.
