PARECER TÉCNICO

Requalificação Urbana e Ambiental:
Região da Favela do Moinho

SÃO PAULO - 2025

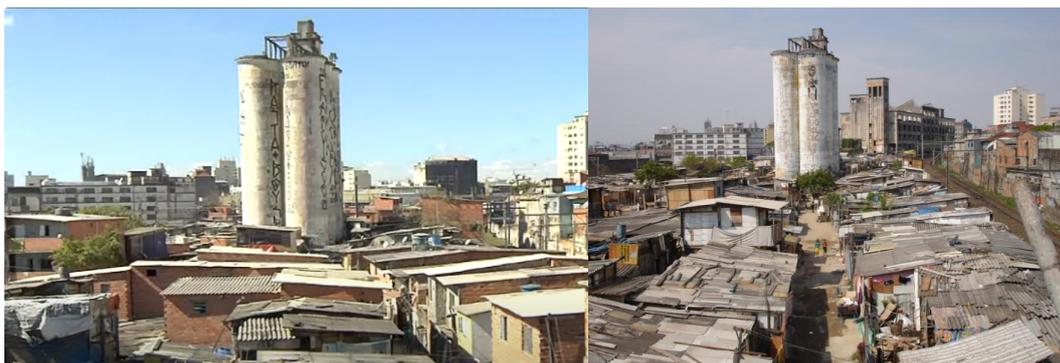
Figura 4 – Área ocupada na Região da Favela do Moinho. Silo do Moinho

Com isso, o silo encontra-se em condições desfavoráveis à sua estabilidade global, inclusive por deterioração dos materiais simples e compostos utilizados em sua construção. O marco local está em estado de ruína, por enquanto parcial, conforme observado nas Figuras 4 e 5. Não se trata, portanto, de deterioração pontual ou passível de reparo localizado, mas sim de um quadro generalizado de exaustão da vida útil da estrutura, conforme os critérios estabelecidos pela NBR 6118 (projeto de estruturas de concreto – procedimento), especialmente no tocante à durabilidade, segurança estrutural e estabilidade global.

Com relação ao Silo do Moinho, ao considerarmos os fatores mínimos de segurança a serem adotados como maneira de preservação às vidas humanas, bem como danos materiais e ambientais, é recomendável a demolição responsável da estrutura.

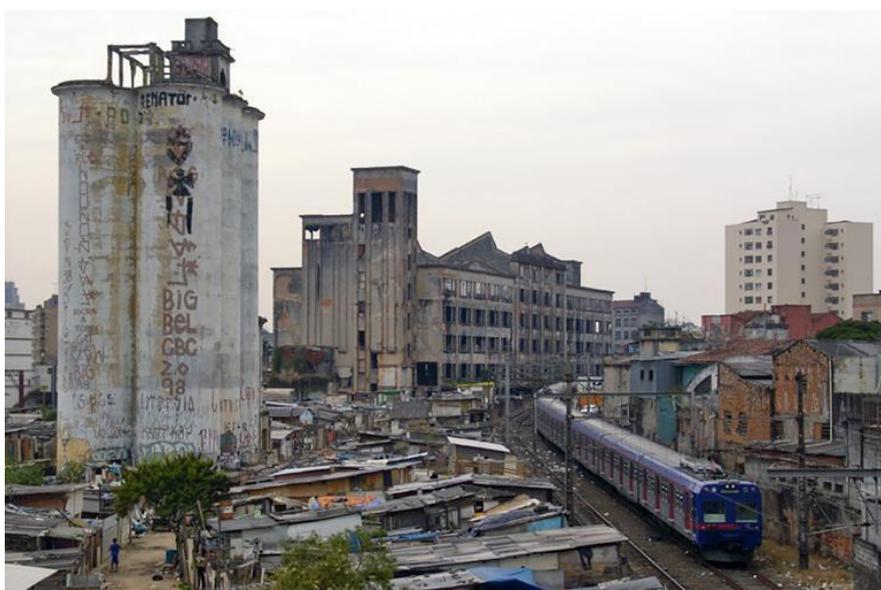
Figura 5 – Antiga fotografia, cerca de 15 anos, da Área Ocupada na Região da Favela do Moinho, com Silo do Moinho e Linha Férrea, em primeiro plano, bem como edificações sob diversos incêndios ocorridos.

Outra circunstância adversa às condições mínimas de moradia digna e segura é referente à proximidade com as Linhas Férreas. O fato expõe os moradores a diversas situações de risco, inclusive atropelamentos, e, condicionam as moradias e o próprio Silo do Moinho a vibrações intensas e com escalas elevadas para a área. Neste sentido, observa-se a Figura 5 como ilustração da cena.

Como acima evidenciado, a proximidade com as Linhas Férreas também é condição adversa à moradia adequada. As vibrações intensas e com escalas elevadas para a área conseqüentemente aumentam o risco de colapso parcial ou total dos elementos permanentes ou provisórios descritos. O alto risco de vida associado à proximidade com as Linhas Férreas torna-se mais um fator desfavorável às ocupações.

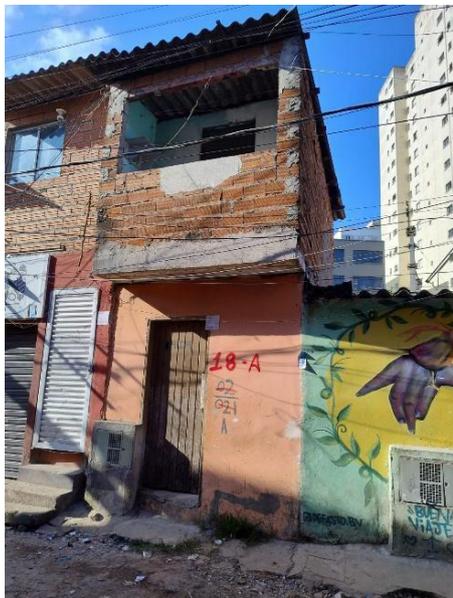
Predominantemente há no local moradias em estado de ruína, outras em estado precário de construção e manutenção. As moradias em caráter de autoconstrução têm fragilidades técnicas consideráveis, tanto em questões de atendimentos a critérios técnicos de solidez e segurança, quanto em critérios de uso, manutenção e operação dos sistemas.

Figura 6 – Favela do Moinho. Moradia em autoconstrução, em condições precárias para habitação e reduzido fator de segurança em estabilidade, conforto e durabilidade.

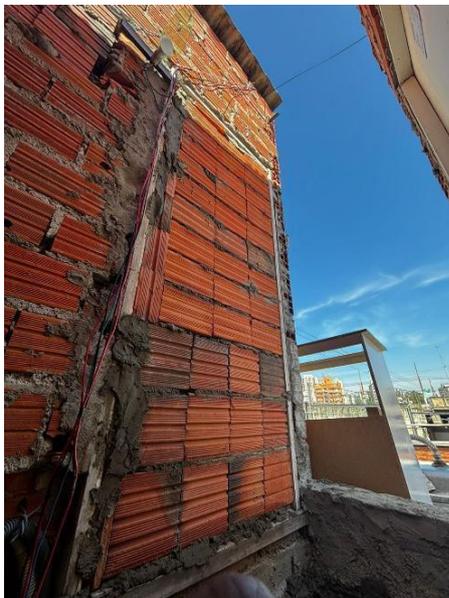
Figura 7 – Favela do Moinho. Moradia em autoconstrução, ausência de técnicas de construção e lacração da moradia.

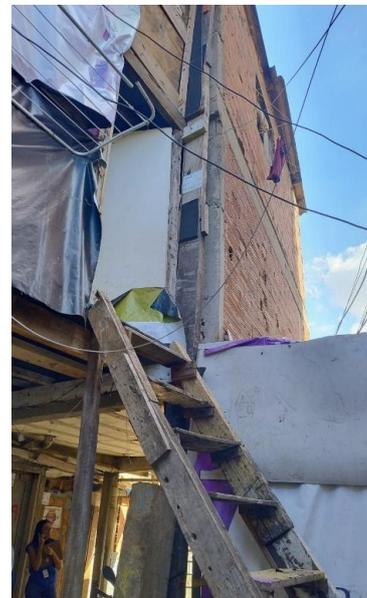
Figura 8 – Favela do Moinho. Moradia em autoconstrução.

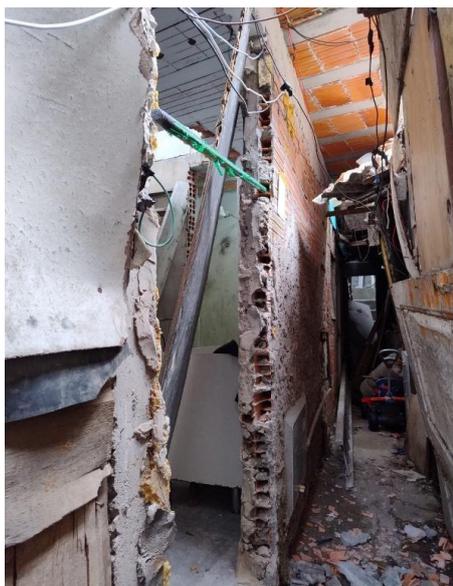
Figura 9 – Favela do Moinho. Moradia em autoconstrução.

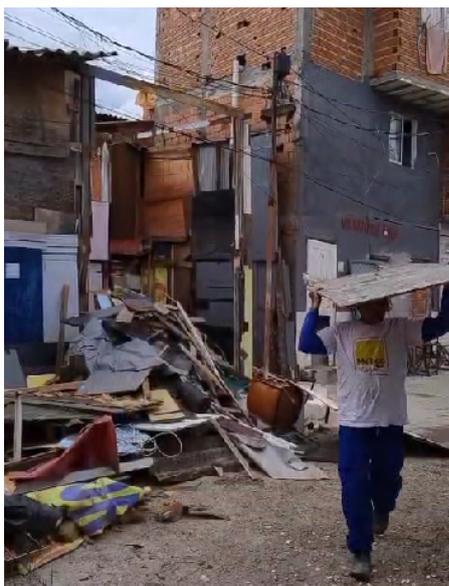
Figura 10 – Favela do Moinho. Moradia em autoconstrução.

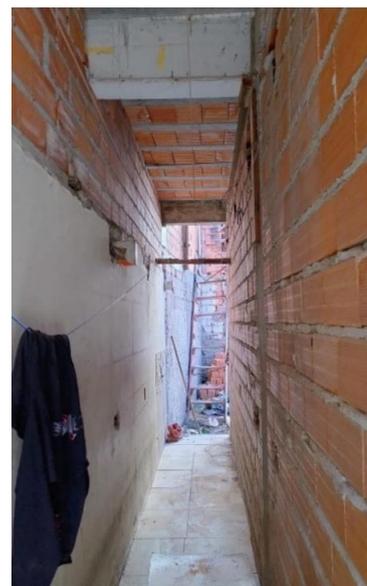
Figura 11 – Favela do Moinho. Moradia em autoconstrução.

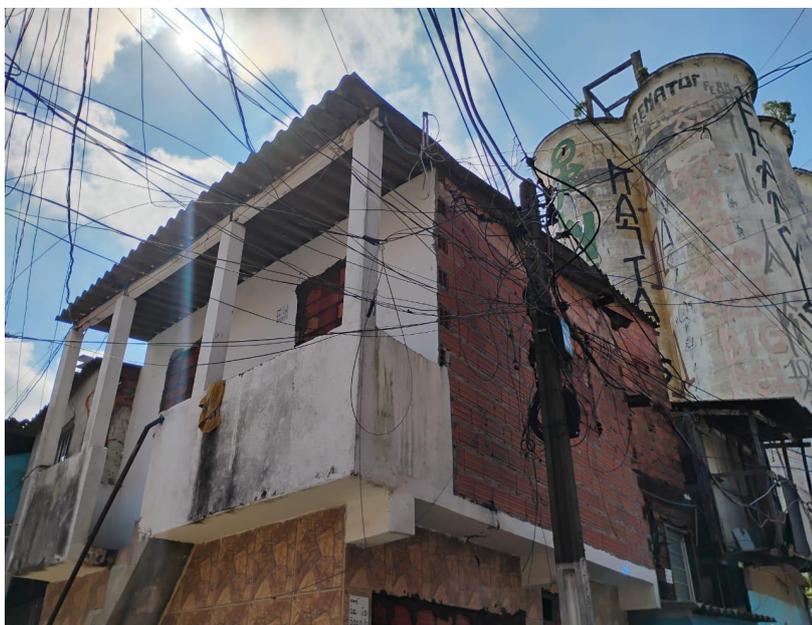
As instalações elétricas predominantes são do tipo clandestinas e não obedecem a nenhuma norma técnica, sem qualquer controle de carga de distribuição e tampouco sistemas de proteção, estando, portanto, potencialmente expostas a situações de incêndio. Algumas normas técnicas podem ser elencadas e que não foram respeitadas, como: a que trata sobre instalações elétricas de baixa tensão (NBR 5410, 2004); e a que versa sobre instalações elétricas de média tensão (NBR 14039, 2021). Ambas são fundamentais para a segurança e proteção dos usuários e das próprias instalações elétricas. Riscos de choque elétrico e incêndios são iminentes, conforme identificado na Figura 12. A ausência de iluminação pública adequada tem como consequência problemas de segurança e mobilidade, fazendo com que os moradores fiquem ainda mais vulneráveis.

Figura 12 – Favela do Moinho. Ligações Elétricas clandestinas, iminência constante de incêndios.

As instalações elétricas foram desenvolvidas no local, ao longo do tempo, de forma desordenada e sem qualquer atendimento às prerrogativas das normas, sobretudo às de segurança. Tecnicamente, sem o dimensionamento e a proteção devida, sérios acidentes podem culminar em incêndios de grandes proporções, além da suscetibilidade dos próprios moradores às descargas elétricas. Afirma-se que a condição descrita está em situação crítica e em iminência de incêndio. De forma análoga, as instalações de redes de gases combustíveis (GLP) não estão em conformidade com a norma vigente (NBR 15526, 2016), reforçando o risco de vazamentos, explosões e incêndios.

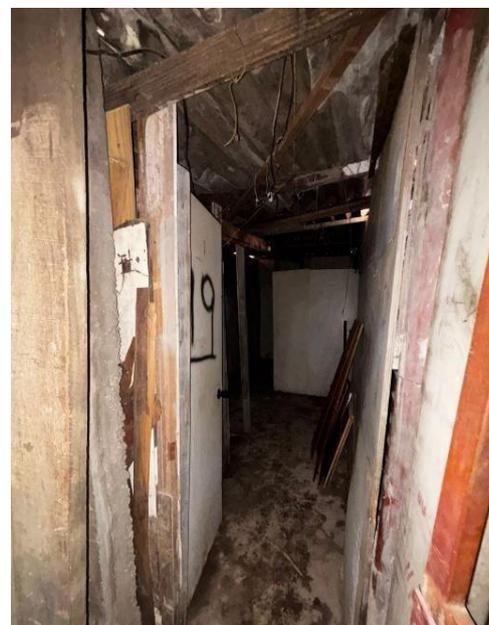
As instalações hidrossanitárias são precárias sem qualquer tipo de atendimento às boas práticas e técnicas da Engenharia. Se verifica despejo de efluentes (esgoto) a céu aberto e instalações de vasos sanitários comunitários para atender a diversas famílias. Não se identifica coletor para tratamento de esgoto sanitário. Vide Figura 13.

Tais condições violam frontalmente os requisitos estabelecidos nas seguintes normas técnicas: a que trata sobre a instalação predial de água fria: dimensionamento, materiais, pressões mínimas, estanqueidade e proteção contra contaminação (NBR 5626, 2020); a referente aos sistemas prediais de esgoto sanitário, (NBR 8160, 1999); a sobre sistemas de disposição final de esgotos sanitários em áreas não servidas por rede pública (fossas sépticas) (NBR 7229, 2024); e a que trata sobre tanques sépticos (NBR 13969, 2024).

Figura 13 – Favela do Moinho. Sem sistema de saneamento básico, sem qualquer conforto e privacidade.

As instalações hidrossanitárias são precárias, sem qualquer tipo de controle técnico, desde a instalação até a utilização, podendo ter como consequência sérias questões associadas à insalubridade, pela exposição do morador a agentes nocivos e acima dos limites de tolerância estabelecidos. A probabilidade de ocorrência de doenças em razão de más condições sanitárias, como, por exemplo, esgotos à céu aberto e até instalações de vasos sanitários comunitários, sem qualquer conforto e privacidade, é significativa.

Portanto, foi possível constatar que as instalações hidrossanitárias na área ocupada apresentam condições incompatíveis com os padrões técnicos mínimos de salubridade, segurança e desempenho exigidos pelas normas e legislação brasileiras. Dentre as principais irregularidades observadas, destacam-se: ausência de projetos hidrossanitários elaborados por profissional habilitado; ligações improvisadas de água potável; falta de reservatórios superiores ou inferiores adequados, comprometendo a regularidade do abastecimento e a pressão mínima necessária; rede de esgoto inexistente; tubulações expostas, mal vedadas, com conexões impróprias e risco de contaminação cruzada entre água potável e esgoto.
