# RELATÓRIO TÉCNICO DE INSPEÇÕES EM PONTES E VIADUTOS NO ESTADO DE SÃO PAULO

Diagnóstico sobre as Condições de Conservação

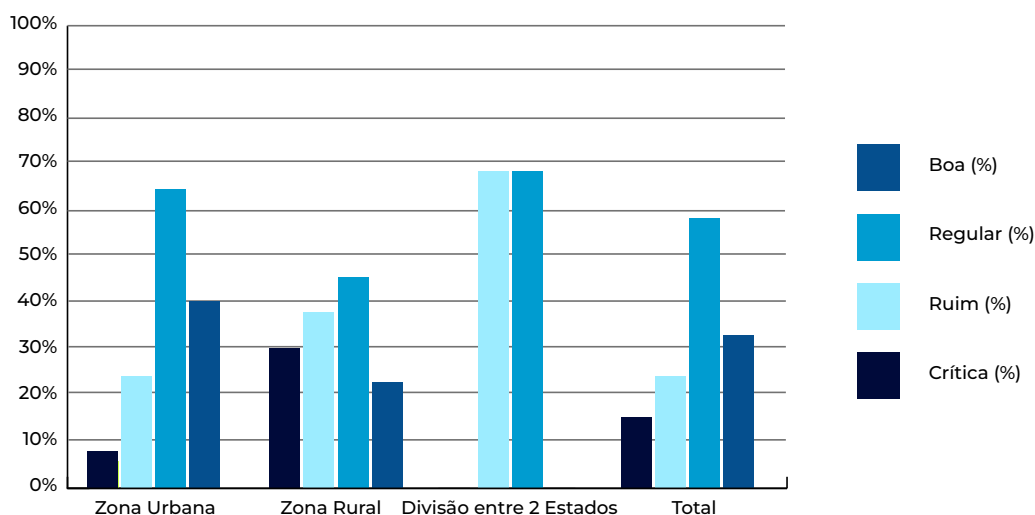
**Gráfico 1 – Estado geral das OAEs distribuídas de acordo com a localização no Estado de São Paulo**

Observa-se que as OAEs localizadas na zona rural e na divisão entre dois Estados diferentes apresentam graus de conservação “ruim” e “crítico” acima das OAEs localizadas na zona urbana. Quando comparado com os valores percentuais médios, combinando os dados de toda a amostra, também se verifica que as OAEs localizadas na zona rural e entre dois Estados apresentam valores “ruim” e “crítico” bastante acentuados, bem acima dos valores médios.

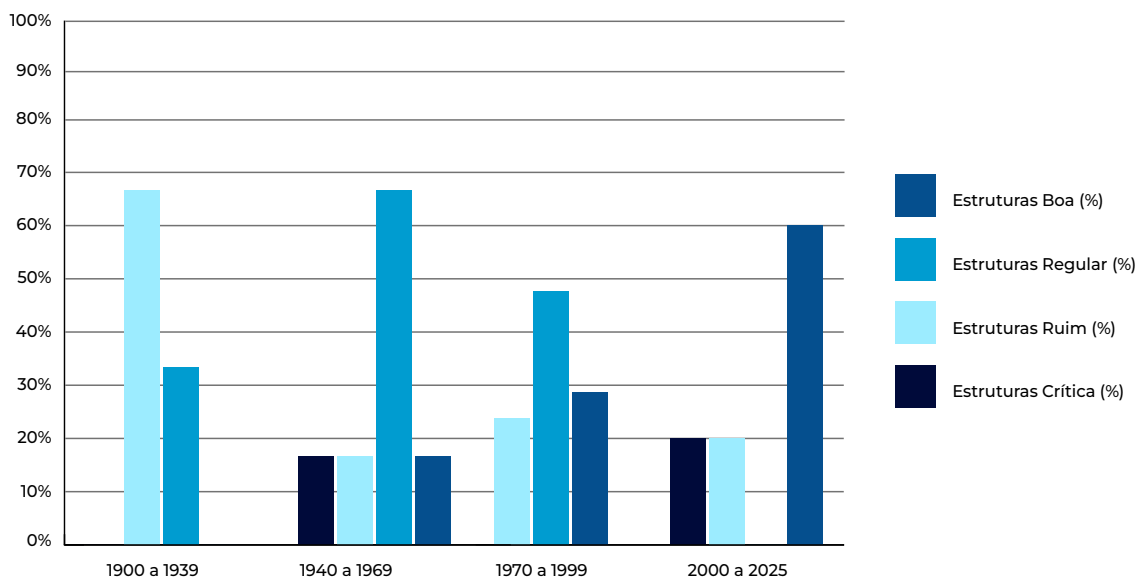
**Estado geral das OAEs em relação ao ano de inauguração**

O grau de correlação entre a idade de cada OAE e o respectivo estado de conservação de sua estrutura é considerável, assim, as OAEs com menos de 50 anos são aquelas com a estrutura em bom estado de conservação. Além disso, a maior concentração de OAEs classificadas como ruins são estruturas com mais de 50 anos de idade.

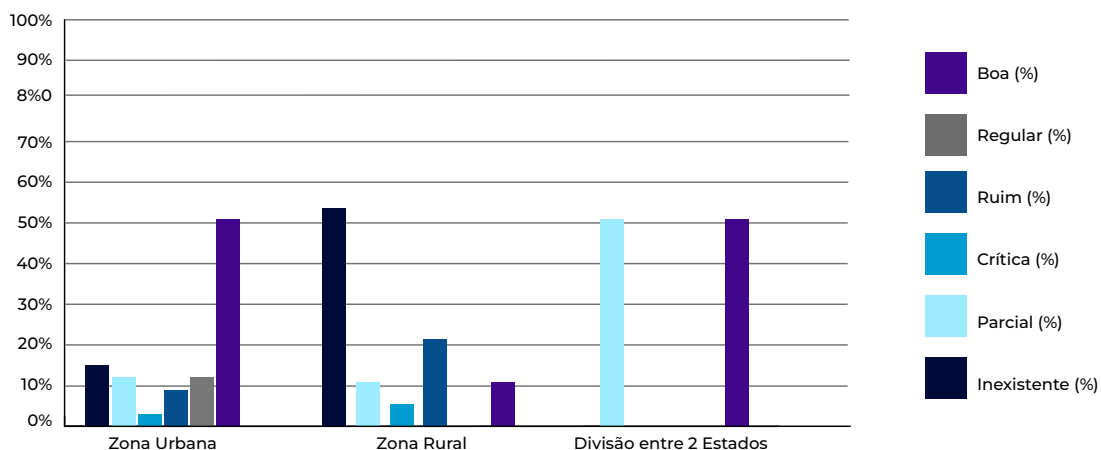
**Gráfico 3 - Estado geral da sinalização das OAEs em relação à localização**

De acordo com as informações presentes no gráfico 3 verifica-se que uma grande quantidade de OAEs que estão localizadas na zona rural, apresenta sinalização inexistente, parcial ou ruim, demonstrando um grande contraste com as OAEs localizadas na zona urbana, onde se observa que boa parte delas está boa ou com grau de conservação regular.

Em relação às pontes que estão localizadas em dois Estados diferentes, uma delas apresenta sinalização em bom estado de funcionamento, enquanto a outra apresenta apenas uma sinalização parcial, faltando elementos da sinalização vertical e iluminação adequada.

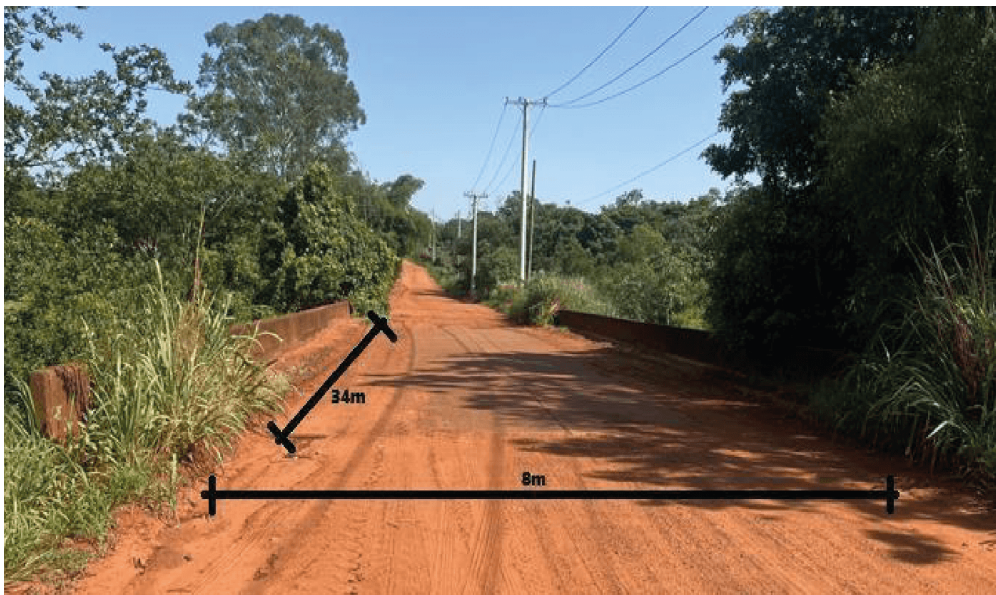
Figura 1 – Completa inexistência de sistema de sinalização  
Fonte – Comitê de Fiscalização de Pontes e Viadutos, 2026

Além disso, foi verificado que uma grande parte das OAEs classificadas em estado de conservação crítico ou ruim está localizada em vias de grande circulação de veículos, por onde trafegam caminhões, carretas e outros veículos pesados. Isso mostra o grande risco desse tipo de estrutura para os usuários que nela trafegam diariamente, junto com o estado da precariedade da manutenção das estruturas dessas OAEs. Um destes exemplos é retratado na figura 1.

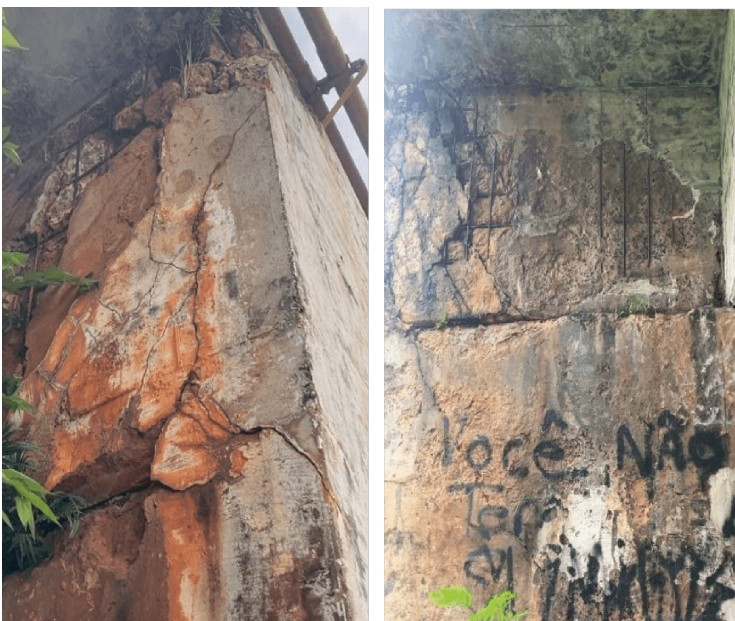
Dentre os principais problemas observados nos encontros da estrutura e dos taludes, destaca-se a presença de problemas graves de erosão devido às águas pluviais, causando infiltração na estrutura de contenção/fundação, deslocamento de concreto e corrosão da armadura. Em algumas estruturas há presença de recalques excessivos, junto com a invasão de vegetação indesejada e acúmulo de resíduos sólidos sob a OAE, incluindo materiais descartados de forma irregular.

Dessa forma, os problemas observados estão mais relacionados à falta de manutenção regular da estrutura e à inadequação do sistema de drenagem implantado. Nas figuras 2 e 3 apresentadas na sequência, nota-se um dos locais onde um destes problemas se encontra.

Figuras 2 e 3 – Problemas na região dos encontros entre a estrutura e o talude  
Fonte – Comitê de Fiscalização de Pontes e Viadutos, 2026

No caso das figuras 2 e 3 é possível verificar que na maior parte das OAEs, a região dos encontros entre a estrutura e o talude apresenta a presença de problemas graves de erosão devido às águas pluviais, causando infiltração na estrutura de contenção, deslocamento de concreto e corrosão da armadura.

- 9.** Em relação ao muro de contenção do aterro, recomenda-se o monitoramento periódico do muro, verificação da eficiência do sistema de drenagem do aterro e a adoção de medidas corretivas caso sejam identificadas infiltrações ou instabilidade;

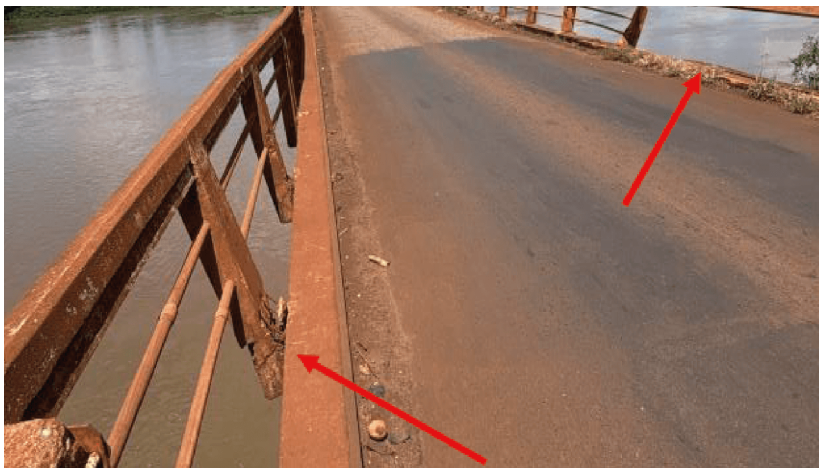
Outro problema comum observado foi que muitos guarda-corpos apresentam altura inferior a determinada pela norma NBR 14718:2019 (1,10 m), não oferecendo segurança adequada para os pedestres que atravessam as OAEs. Este problema pode ser verificado por meio da visualização da Figura 4.

Figura 4 – Guarda-corpo totalmente danificado e com ausência de substituição de peças  
Fonte – Comitê de Fiscalização de Pontes e Viadutos, 2026

Explicando melhor a ilustração da figura 4, em muitas OAEs constatou-se a ausência de barreiras rígidas e um mau estado de conservação do guarda-corpo, com ausência de substituição de peças, principalmente, quando são danificadas devido as colisões com veículos.

- 5.** Em relação ao guarda-corpo, recomenda-se a substituição dos pilaretes comprometidos, revisar e reparar todas as fissuras de pequenas e grandes aberturas existentes nos elementos, verificar todos os seguimentos de pilaretes e, se necessário, recompôr a área de cobrimento de concreto sobre as armaduras, realizar o realinhamento ou substituição dos elementos metálicos danificados, fazer a revisão dos sistemas de fixação, aplicação de tratamento anticorrosivo e pintura de proteção;

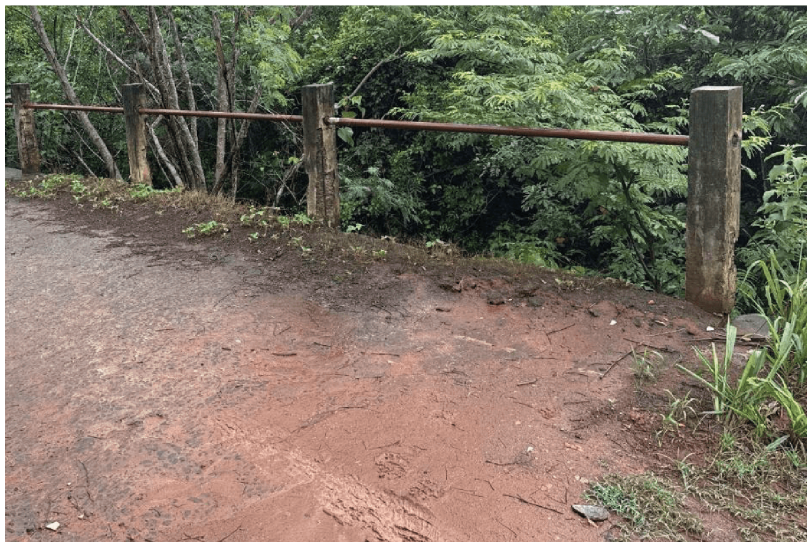
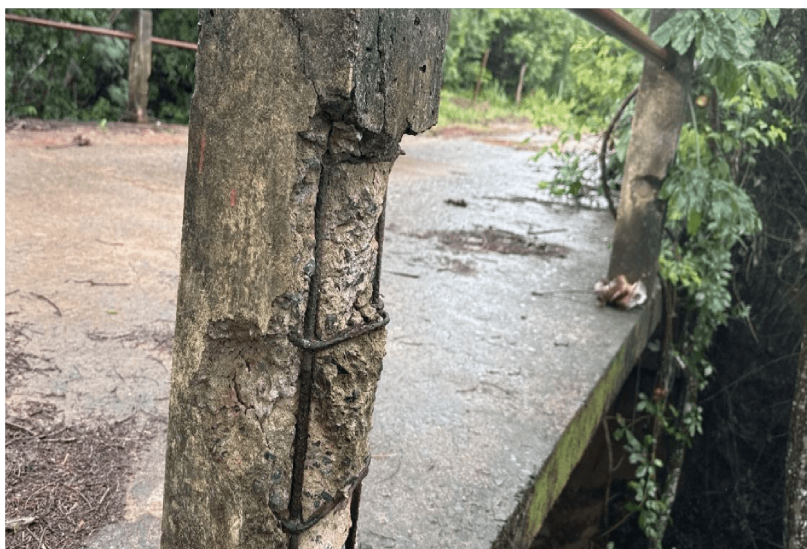
Figura 5 – Pilaretes do guarda-corpo com problemas de infiltração e deslocamento  
Fonte – Comitê de Fiscalização de Pontes e Viadutos, 2026

Figura 6 – Pilaretes do guarda-corpo com problemas de infiltração e deslocamento  
Fonte – Comitê de Fiscalização de Pontes e Viadutos, 2026

Nas figuras 5 e 6 apresentadas nesta OAEs constata-se que os pilaretes do guarda-corpo apresentam infiltração, deslocamento de concreto e corrosão de armaduras, o que indica problemas de drenagem pluvial e falta de manutenção regular dos elementos de segurança das OAEs.

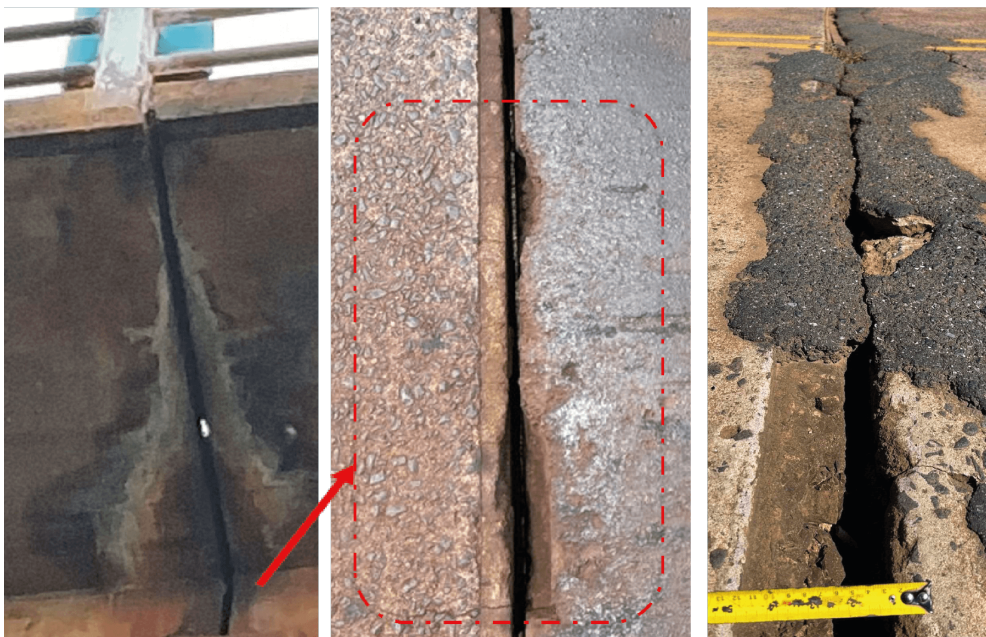
Dentre os principais problemas observados nas juntas de dilatação das OAEs, destaca-se a presença de aberturas excessivas nas juntas, com aberturas superiores a 6 cm, junto com fissuras e ausência de vedação. Dessa forma, a maior parte das OAE apresenta problemas graves nas juntas de dilatação relacionados às infiltrações de águas pluviais, corrosão de armaduras, desagregação do concreto e crescimento de vegetação indesejada dentro das juntas danificadas.

Figuras 7, 8 e 9 – Juntas de dilatação com problemas de aberturas excessivas  
Fonte – Comitê de Fiscalização de Pontes e Viadutos, 2026

Outro caso relevante de problemas em OAEs estão evidenciado pelas figuras 7, 8 e 9. No caso em questão nota-se que na maioria das estruturas as juntas de dilatação apresentaram problemas de abertura excessivas, junto com fissuras e ausência de vedação. Além disso, também foi detectado problemas de drenagem, com a presença de infiltrações e ocorrência de eflorescências.

- 2.** Em relação às juntas de dilatação, recomenda-se a limpeza completa das juntas com remoção de detritos e materiais deteriorados, recomposição das bordas de concreto e implantação de sistema de vedação compatível com as movimentações da estrutura;

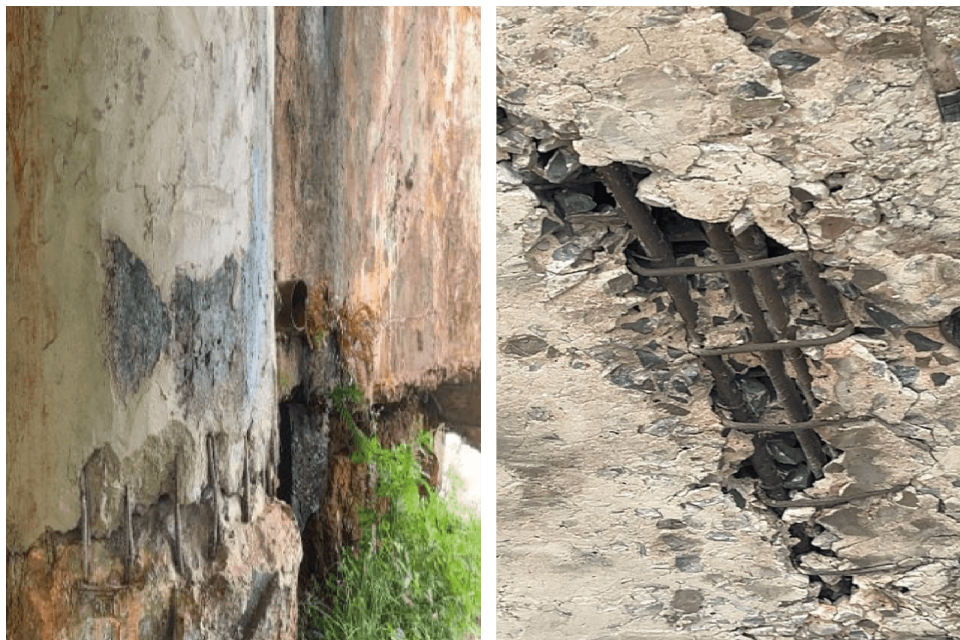
Figuras 10 e 11 – Estruturas com a presença de armaduras expostas  
Fonte – Comitê de Fiscalização de Pontes e Viadutos, 2026

As figuras 10 e 11, em relação ao seu grau de conservação, podem ser classificadas como ruim ou crítica. Isto se deve à presença de armaduras expostas associadas a destacamento do cobrimento de concreto, bem como manifestações de umidade decorrentes de infiltrações.

- 10.** Recomenda-se executar reparos localizados no concreto (tabuleiro/encontros/alas), contemplando a retirada de partes soltas/desagregadas;
- 11.** Orienta-se o tratamento de fissuras (selagem/injeção conforme abertura e natureza);

- 12.** Recomenda-se verificar a presença de armaduras expostas ou corrosão incipiente, com adequada limpeza, tratamento anticorrosivo e recomposição, e;

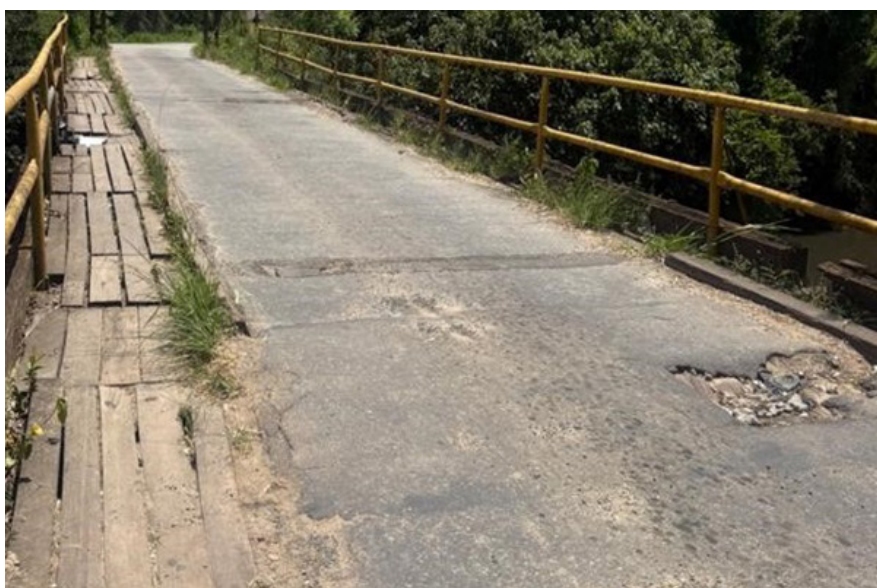
Além disso, em outras estruturas foi detectado que o projeto elaborado é completamente precário e inadequada para o trânsito de caminhões pesados, veículos leves e pedestres, como é o caso das estruturas com armaduras expostas e com o pavimento deteriorado evidenciadas nas figuras 10, 11 e 12.

Figura 12 – Em algumas OAEs foi observado que o projeto da estrutura é completamente precário e inadequada para o trânsito de caminhões pesados, veículos leves e pedestres.  
Fonte – Comitê de Fiscalização de Pontes e Viadutos, 2026

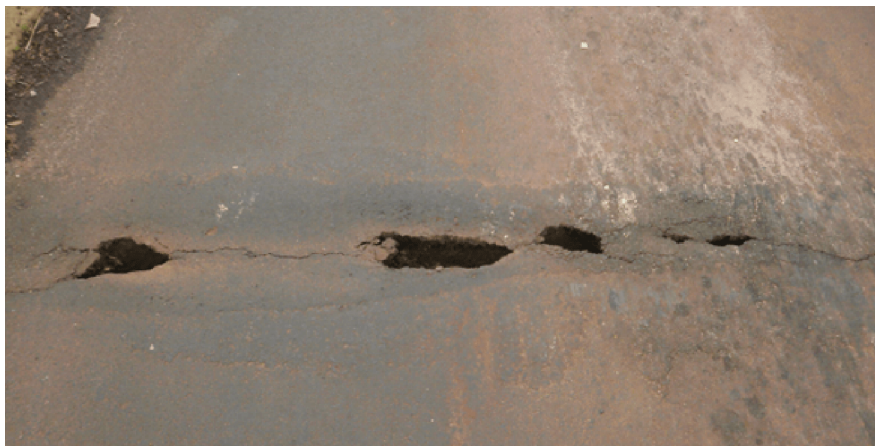
Figura 13 – Estrutura com o pavimento precário ao trânsito de veículos  
Fonte – Comitê de Fiscalização de Pontes e Viadutos, 2026

No caso ilustrado na figura 13, assim como observado em outras OAEs inspecionadas, verificou-se a ocorrência de intervenções de manutenção no pavimento realizadas diretamente sobre as juntas de dilatação das estruturas. Esse tipo de intervenção, quando executado sem a devida recomposição do sistema de junta, tende a comprometer o seu funcionamento adequado. Como consequência, ao longo do tempo ocorrem deformações localizadas no pavimento, desagregação do revestimento asfáltico e formação de buracos nas proximidades das juntas. Continuando a lista de problemas que as OAEs inspecionadas apresentaram, também foram identificadas fissuras e ondulações no pavimento asfáltico na região das juntas de dilatação, condições que indicam perda de desempenho do sistema de pavimentação e podem reduzir a durabilidade da estrutura, além de impactar negativamente as condições de trafegabilidade, conforme evidenciado na figura 14.

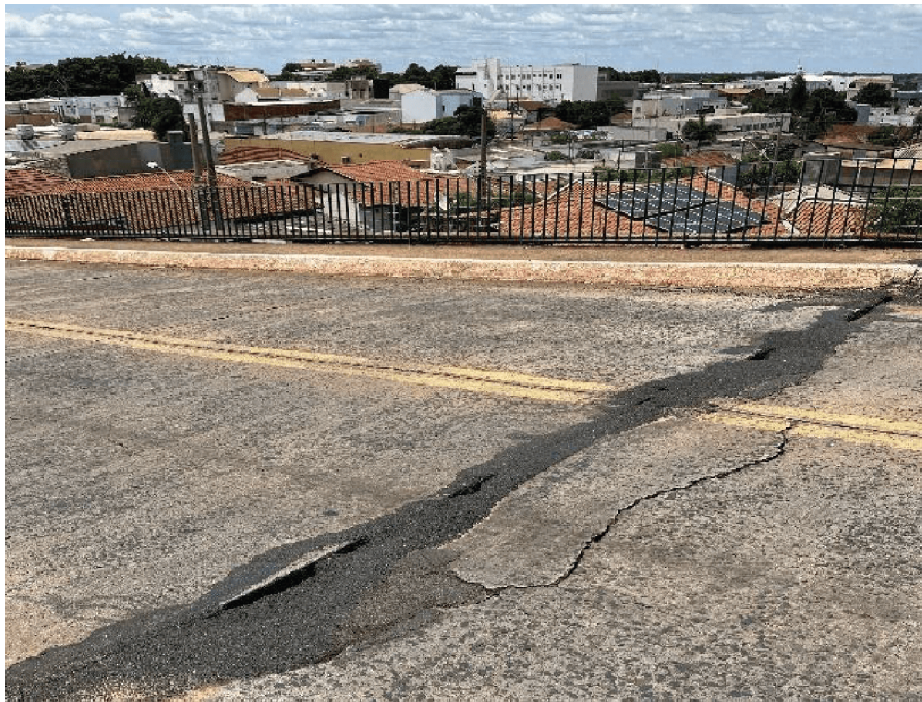
Figura 14 – Estruturas com a presença de ondulações e deformações superficiais  
Fonte – Comitê de Fiscalização de Pontes e Viadutos, 2026

No caso da figura 14 ressalta-se que o problema de aparecimentos de diversas fissuras e afundamento identificados no pavimento asfáltico é um problema relevante que compromete a situação de pavimentação e a vida útil das OAEs.

4. Na laje e nas vigas da superestrutura, recomenda-se identificar os pontos de infiltração de água, impermeabilizar o tabuleiro e selar fissuras existentes. Também deve ser verificada a integridade das camadas do pavimento, a fim de evitar infiltrações ascendentes que possam comprometer a estrutura;

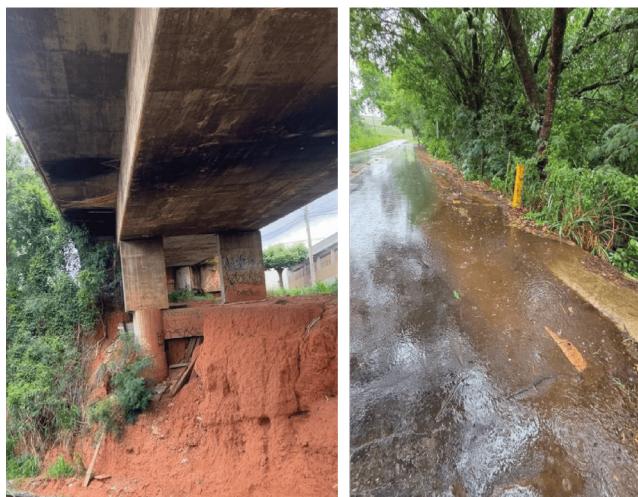
Nas OAEs que apresentam estruturas de drenagem, o grau de conservação é muito ruim, sendo comum a ocorrência de drenos entupidos, caixas de drenagem obstruídas, destruição parcial de canaletas, sarjetas e a presença de escadas hidráulicas danificadas, provocando erosão ao longo de todo o talude, como é o caso apresentado nas figuras 16 e 17.

Figuras 16 e 17 – Estruturas com ocorrência de infiltrações e acúmulo de água no pavimento  
Fonte – Comitê de Fiscalização de Pontes e Viadutos, 2026

As figuras 16 e 17 evidenciam o problema do sistema de drenagem existente nas OAEs analisadas. Na maioria delas há a presença de infiltrações na estrutura, acúmulo de água no pavimento, causando aquaplanagem em períodos chuvosos e a erosão ao longo de todo o talude.

2. Em relação à drenagem, recomenda-se desobstruir e limpar os drenos existentes, garantir o correto escoamento das águas pluviais, evitando reincidência de infiltrações nos elementos estruturais, trocar os drenos corroídos e realizar inspeções após períodos chuvosos;

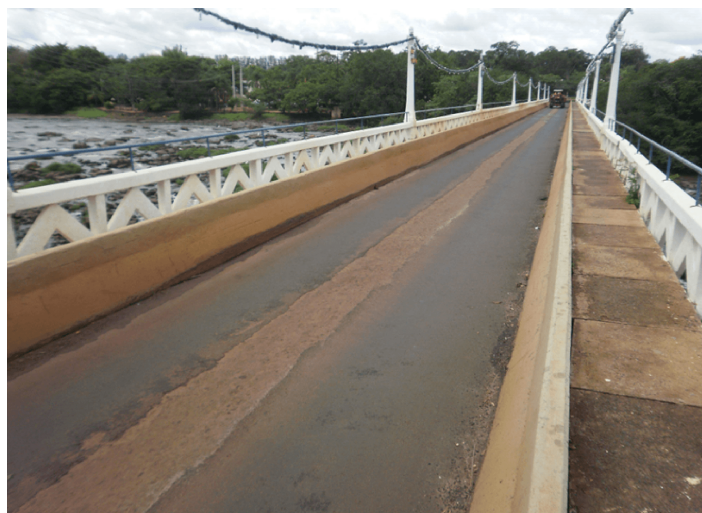
Figura 18 – Estruturas com problemas de segurança operacional  
Fonte – Comitê de Fiscalização de Pontes e Viadutos, 2026

Outro sério problema identificado nas inspeções do Crea-SP, conforme apresentado na figura 18, foi a falta de condições de segurança operacional, pois em várias OAEs não há a presença de acostamento e o fluxo de veículos é feito em apenas um sentido por vez, com controle semaforizado. Nota-se ainda total falta de sinalização horizontal e vertical.

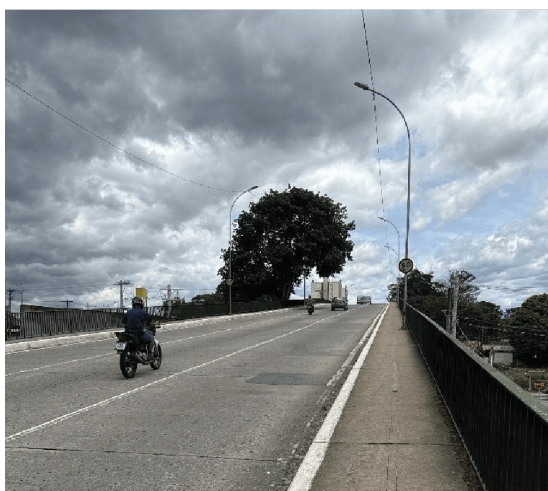
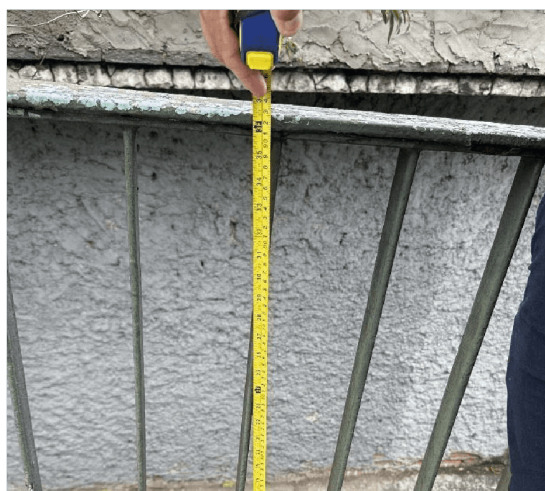
Cabe ressaltar também que em muitas estruturas há a falta ou inadequação de barreiras rígidas, conforme evidenciado nas figuras 19 e 20, registradas na sequência deste relatório.

Figuras 19 e 20 – Estruturas com falta de barreiras rígidas para proteção do pedestre  
Fonte – Comitê de Fiscalização de Pontes e Viadutos, 2026

As figuras 19 e 20 demonstram que várias OAEs inspecionadas durante esta amostragem não possuem barreiras rígidas para a proteção dos pedestres. Além disso, nas estruturas que possuem guarda-corpo, muitas não apresentam uma altura adequada de acordo com a norma NBR 14718 (ABNT, 2019) (1,10 m).
